Statinys
Buvęs Šiaulių karinis oro uostas

Konstrukcinė dalis
Šiaulių industrinio parko įkūrimas, II etapas

Projektavimo etapas
Techninių tyrimų baigiamoji ataskaita

Sklypai, kuriuose nustatytas gruntinio vandens užterštumas
Sklypai, kuriuose numanomas gruntinio vandens užterštumas

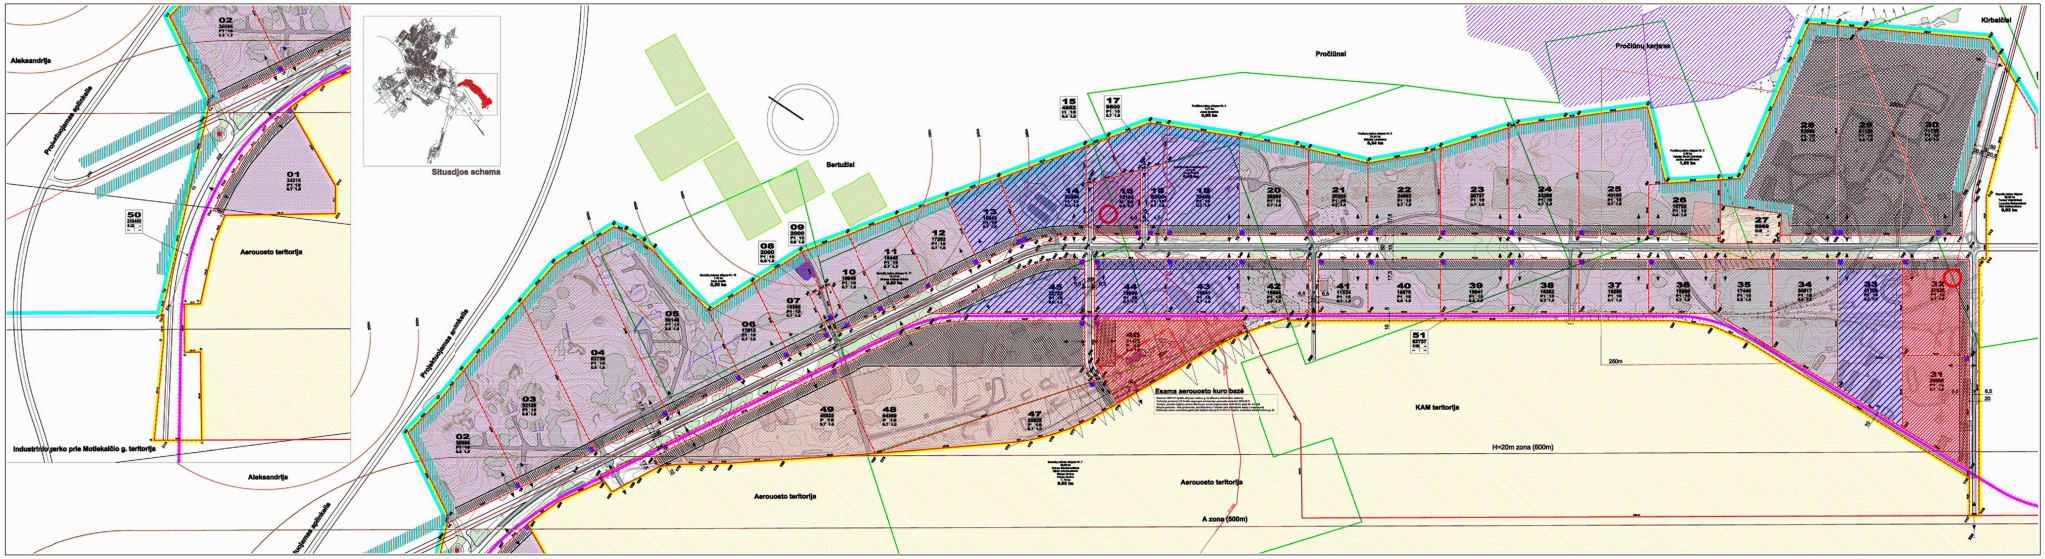
Sklypai, kuriuose nustatytas gruntinio vandens užterštumas (31, 32, 46)

Sklypai, kuriuose numanomas gruntinio vandens užterštumas (13, 14, 15, 16, 17, 18, 19, 33, 43, 44, 45)
